# Les aménagements agricoles de l'Anti-Atlas: De l'abandon aux risques de dégradation des sols et du patrimoine paysager

M. SABIR<sup>1</sup>, M. NAIMI<sup>2</sup>, S. HOSSAYNI<sup>1</sup>

## Résumé

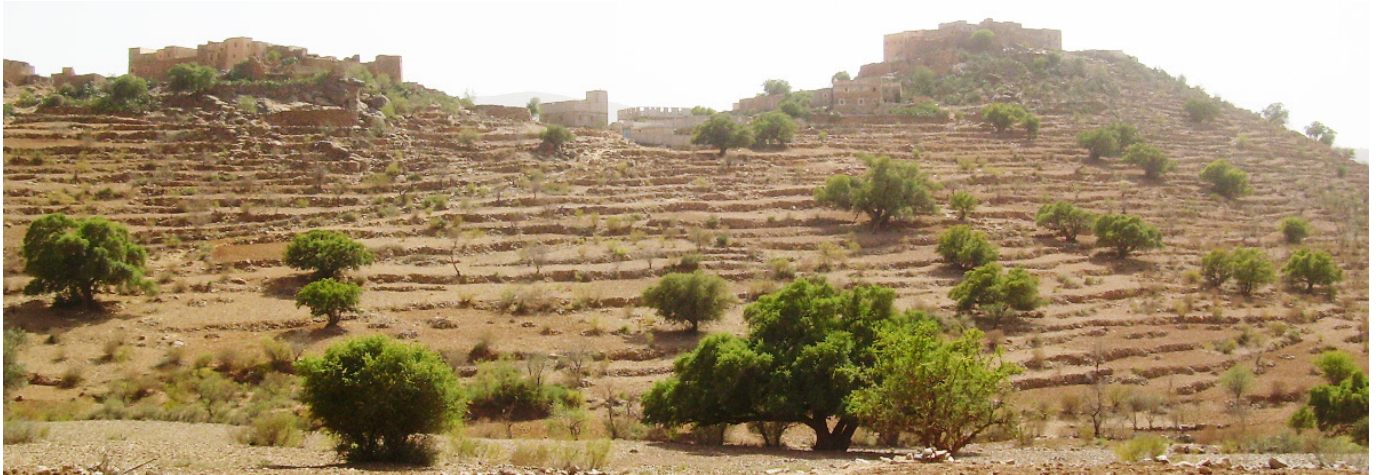
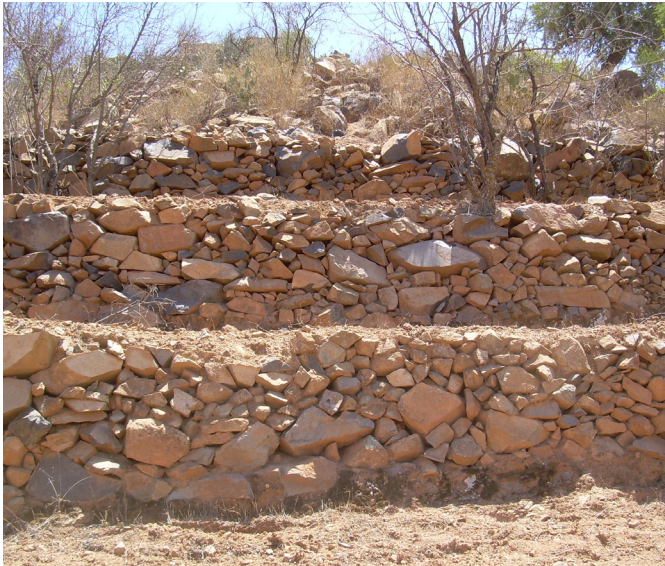
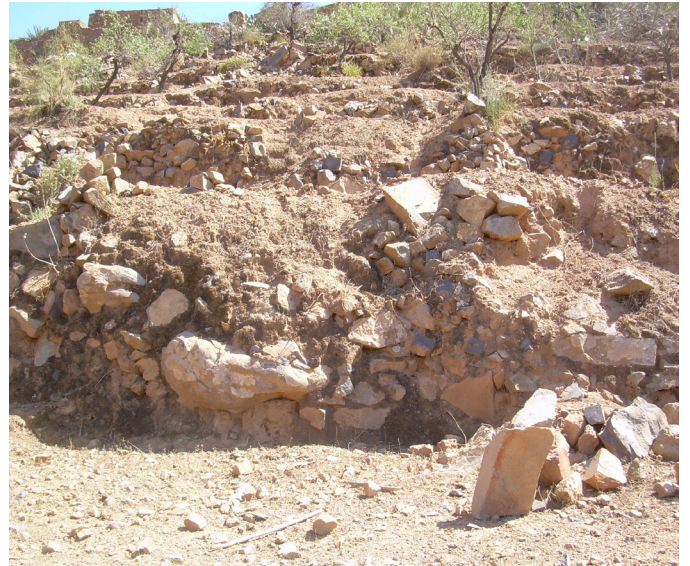
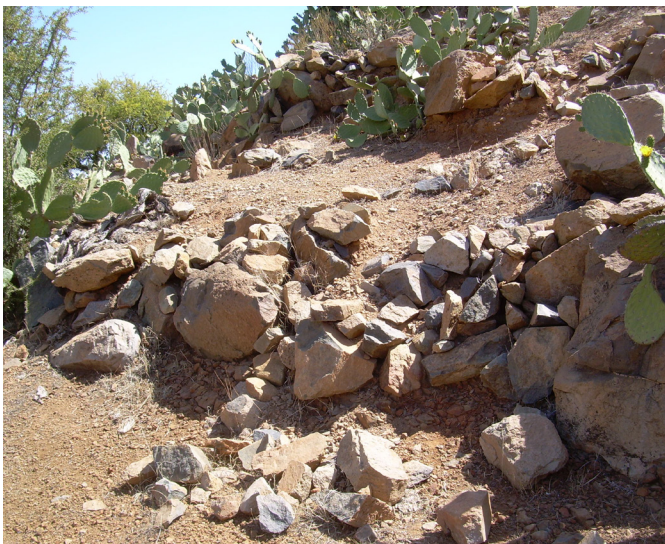
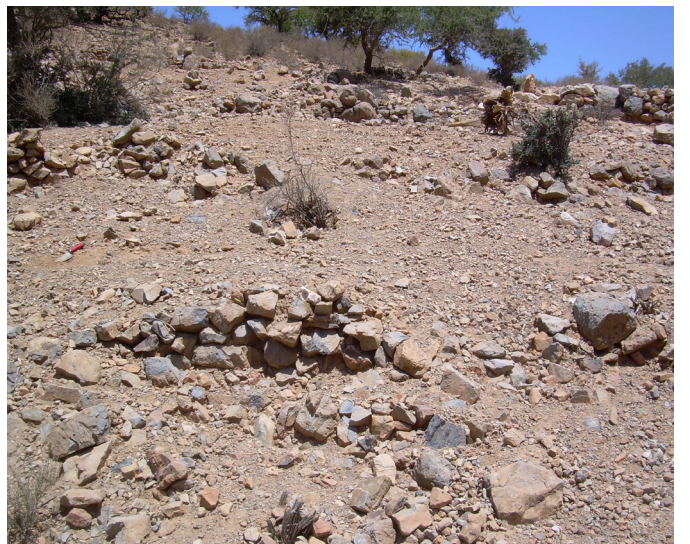
*Figure 3: États des terrasses dans les terroirs de Tizerkine et Timzemzit*

*Versant aménagé en terrasses près des villages*

*Terrasses exploitées*

*Terrasses abandonnées depuis 10 ans*

*Terrasses abandonnées depuis 20 ans*

*Terrasses abandonnées depuis 50 ans*
