# Reconstitution des données historiques et diagnostic de l'état actuel des aménagements antiérosifs dans le bassin versant Nekor

## Reconstitution of historical data and diagnosis of the current state of erosion control in the Nekor catchment

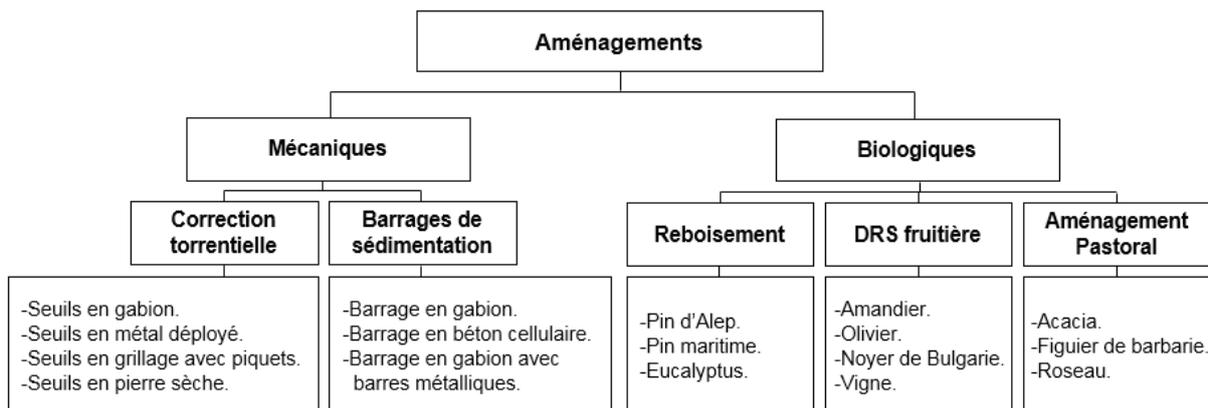
La figure 7 synthétise le type et la nature des aménagements réalisés sur le bassin versant du Nekor.

Figure 7: Schéma des différents types d’aménagement réalisés au bassin versant Nekor

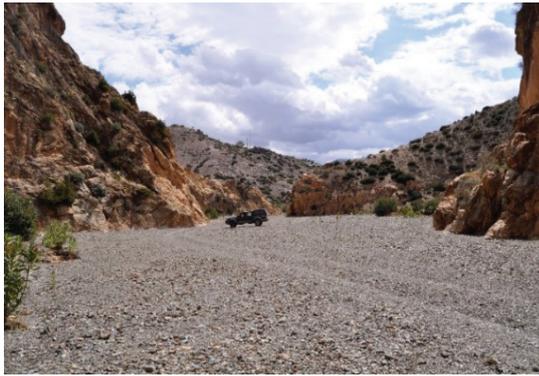
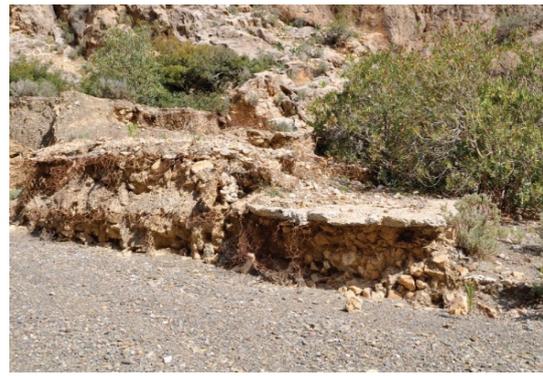
**Figure 8: Traces d'ancrage du seuil n°1 dans le site de gorge du sous bassin Chekrane**

L'observation et l'enquête sur le terrain ont montré que la majorité des barrages de sédimentation ont été entièrement emportés par les premières grosses crues succédant leur construction. Ceci est dû au caractère particulier du bassin versant Nekor, qui se caractérise par une lithologie très friable et un régime de crue sévère marqué par un charriage de fond qui s'élève à 50% du transport total (Tricart, 1976). Pour les ouvrages construits en gabion, l'observation de terrain (traces de seuils transportés ou non fonctionnels) a montré que les défaillances apparaissent dans un premier lieu au niveau du déversoir. La destruction commence par la coupure du grillage protecteur sous l'effet du choc entre les blocs entraînés par le courant d'eau et les blocs du seuil.

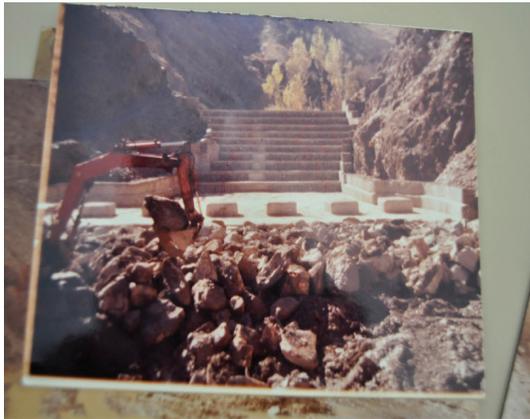
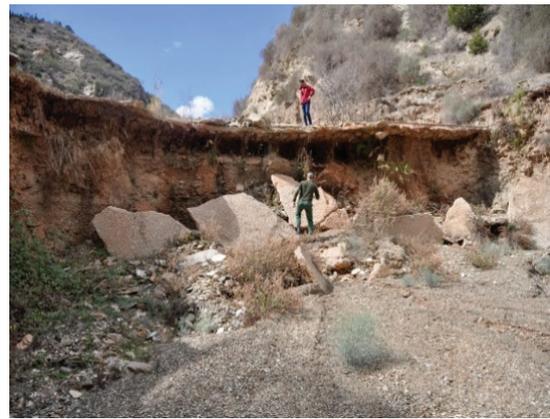
**Figure 9 : (a) État initial du seuil n°18 du sous bassin Seftoula ; (b) Son état actuel d'endommagement**

Dans l'ensemble, 15 barrages de sédimentation sur 19 ont été entièrement emportés ou endommagés. Ils sont concentrés dans les sous-bassins versants situés à l'aval du Nekor. Seules des traces d'ancrages restent visibles (Figure 8). Trois autres seuils sont en état d'endommagement avancé (Figure 9b) et risquent d'être emportés par les prochaines crues. La partie non endommagée du sous bassin Malou a été stabilisée grâce à un reboisement en Eucalyptus de la zone sédimentée en amont du seuil (Figure 5). Il en est de même pour le seuil de l'Oued Sidi Aissa où les paysans profitent encore des restes de la retenue pour cultiver l'olivier, l'amandier et des figuiers. Au final, un seul est resté en bon état de fonctionnement. Il se situe tout en amont du bassin versant dans la région de Brart (Figure 10).

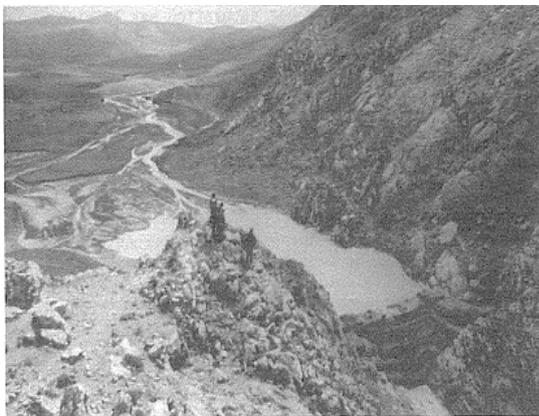
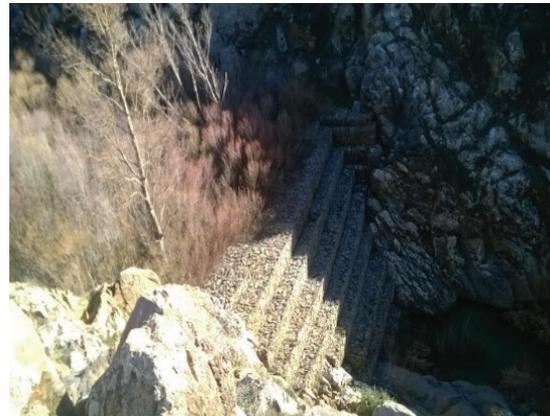
**Figure 10 : (a) État initial du seuil n°16 du sous bassin Brart; (b) État actuel très bien conservé**

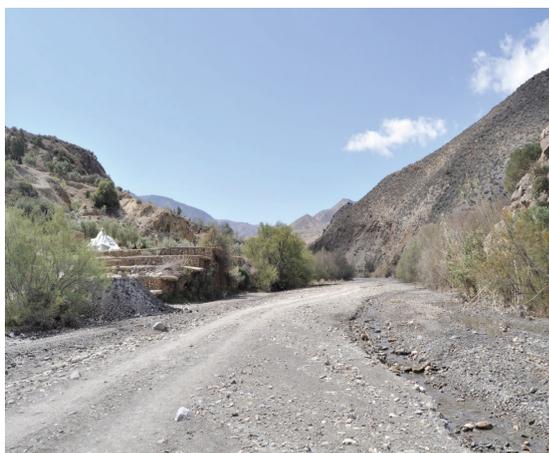
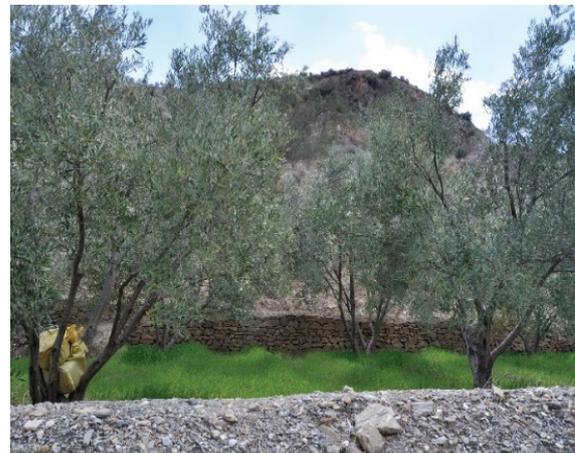
**Figure 11: Exploitation du reste de la retenue du seuil n°8 du sous bassin Sidi Aissa par les paysans**

locale, n'a été remarqué, à l'exception des plantations en amont de la partie non endommagée des seuils du bassin Malou et de l'Oued Sidi Aissa (Figure 11).

La majorité des sédiments retenus par ces ouvrages sont de taille très grossière, ce qui s'explique à la fois par la nature lithologique du terrain, l'absence d'un sol développé et le caractère torrentiel de l'écoulement qui limite fortement la sédimentation des éléments moins grossiers. Aucun entretien et/ou exploitation des retenues, par la population

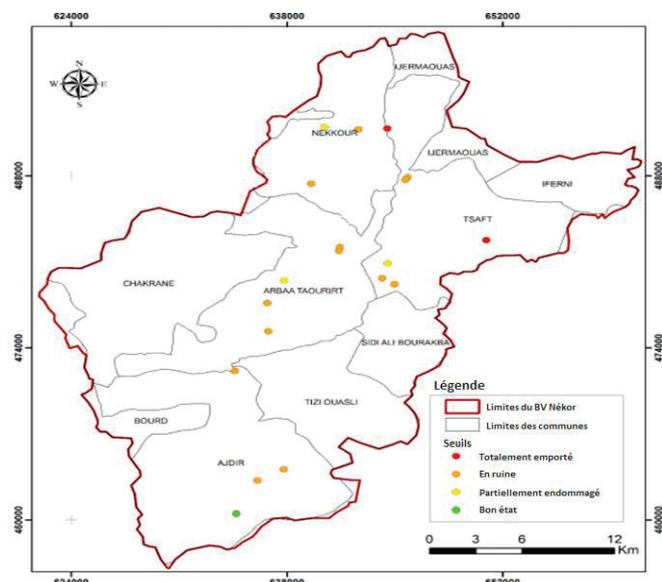
Figure 12: Cartographie de l'état des barrages de sédimentation réalisés dans le bassin versant Nekor

Une cartographie de ces aménagements a été réalisée à l'aide d'un système d'information géographique (SIG), afin de mieux visualiser les informations collectées sur le terrain (Figure 12). Ce repérage géographique permet de faciliter la gestion de l'espace et contribue à une meilleure prise de décision en matière d'aménagement.

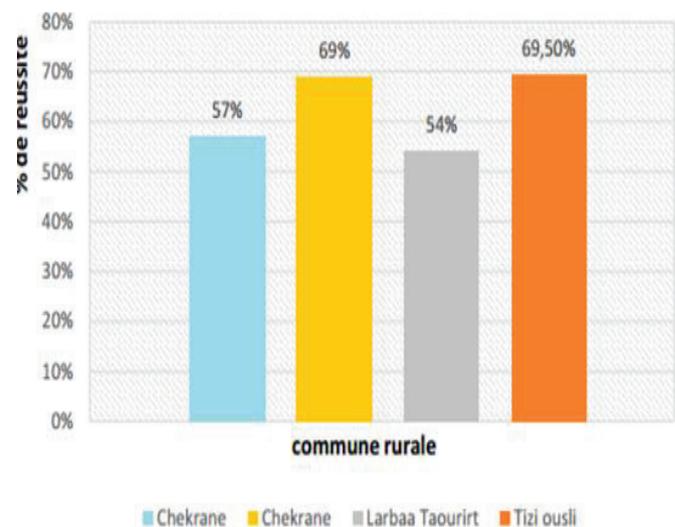
Figure 13: Taux de réussite de plantations par commune rurale dans le BV Nekor

Les résultats du tableau 6 et du graphique de la figure 13 montrent qu'au niveau de toutes les communes rurales, et malgré un taux de réussite des reboisements dépassant généralement les 50 %, une partie importante des arbres est infectée par différents agents pathogènes. Il ressort aussi que :

- Le Pin maritime a donné de bons résultats dans les périmètres de Chekrane;
- Le Pin d'Alep a donné des résultats moyens dans les sites de Chekrane et de Larbaa Taourirt;
- L'Eucalyptus, quant à lui, a montré des bons résultats dans le périmètre de Tizi Ousli. Cependant, l'Eucalyptus représente l'espèce la plus infectée parmi les toutes espèces reboisées par des agents pathogènes perturbant ces écosystèmes, ce qui entraîne son affaiblissement et une forte mortalité des arbres.

Au-delà des agents pathogènes évoqués, l'action du bétail, le manque d'entretien au niveau des plantations (traitements sanitaires et sylvicoles) et la présence de maladies sur certains arbres infectant les autres après leur affaiblissement, constituent les autres causes importantes de dégradation de ces plantations.
