# Efficacité des méthodes du génie biologique pour lutter contre l'érosion hydrique des talus marneux de l'autoroute Fès-Taza

## Effectiveness of bioengineering techniques for water erosion control of slopes of the Fez-Taza Highway (Morocco)

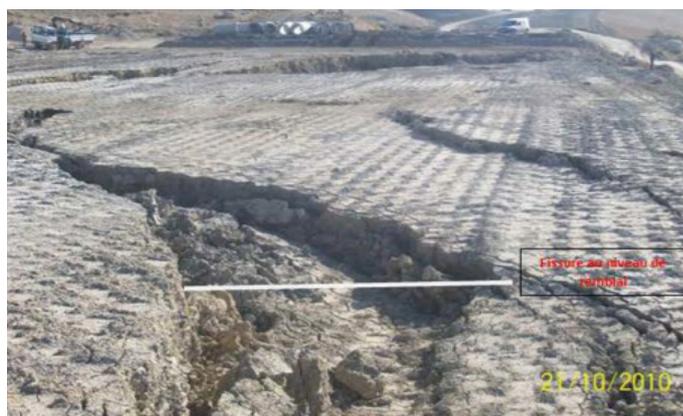
Figure 1: Ouverture de grandes fissures au niveau du remblai de la mine de sel de l'autoroute Fès-Taza (du Pk117+975 au Pk118+575), au cours des travaux (Mouhssine *et al.*, 2015)

nombreux et d'envergure ont été relevés pendant et après la fin des travaux de construction des terrassements (Mouhssine *et al.*, 2015) (Figure 1).

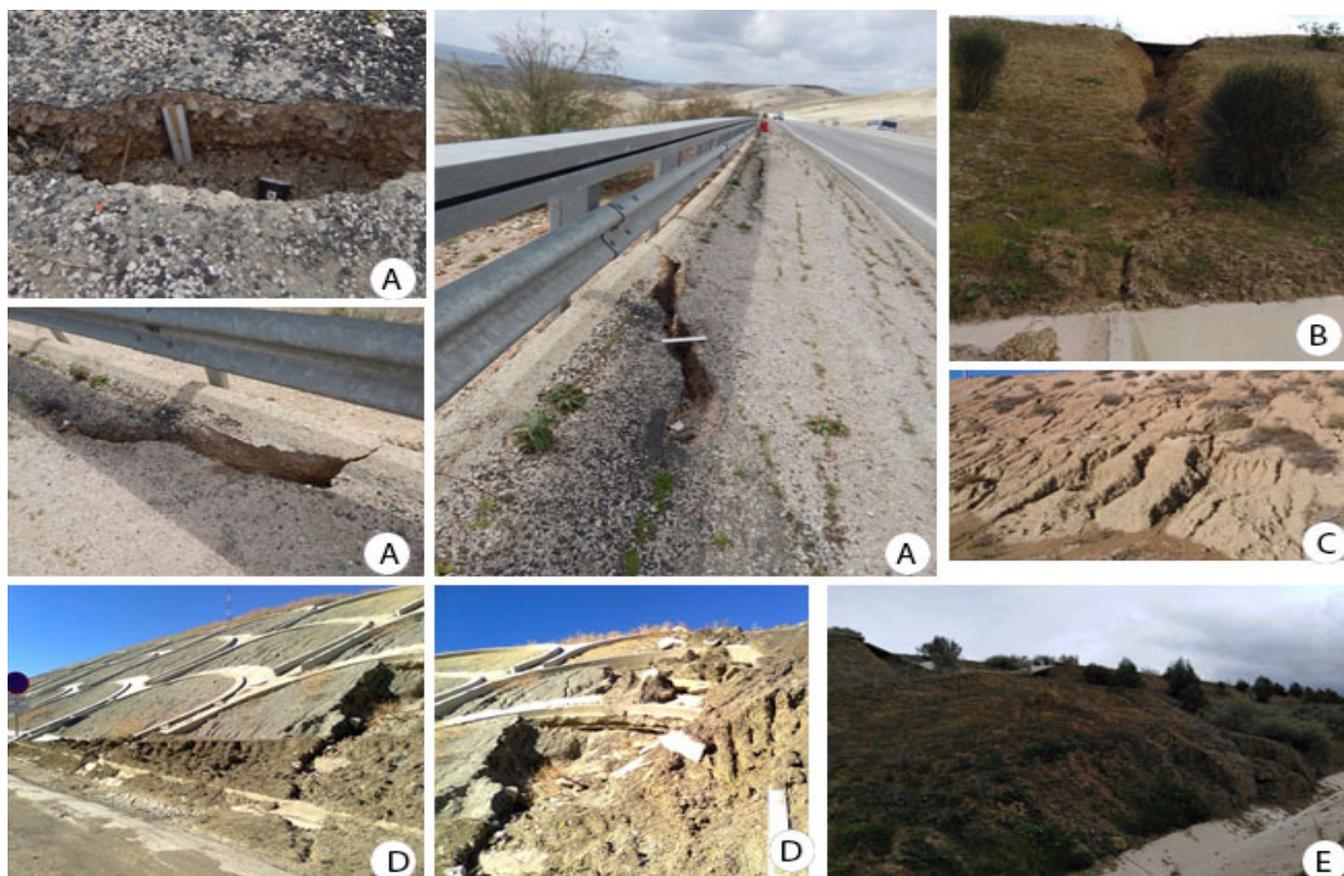
Figure 2: A) Fissurations observées sur les accotements de l'autoroute Oued Amlil (PK 279), B) ravinement à proximité d'oued Matmata, C) signes d'érosion observés sur le déblai au PK 320 à Msoun, D) Effondrement d'une partie des arcades bétonnées à Oued Amlil, E) Éboulement observé à proximité d'oued Matmata

Malgré beaucoup d'efforts déployés pour stabiliser les terrassements, plusieurs dégâts sont toujours observés après la mise en circulation de ce tronçon (Figure 2):

- **Fissures** au niveau de la chaussée, en particulier pendant les saisons pluviales (Figure 2, A);
- **Rigoles et ravines** avec des profondeurs et des largeurs allant de quelques centimètres jusqu'à plusieurs mètres, susceptibles de mettre en péril la stabilité des talus tout entier. Ces rigoles et ravines sont plus visibles en périodes sèches (Figure 2, B et C);
- **Effondrement** d'une partie des arcades bétonnées dédiées à la stabilisation des talus. Plusieurs signes d'érosion au niveau de ces arcades laissent présager de nouveaux dégâts à court ou moyen terme (Figure 2, D);
- **Éboulement** inquiétant observé sur certains talus (Figure 2, E).

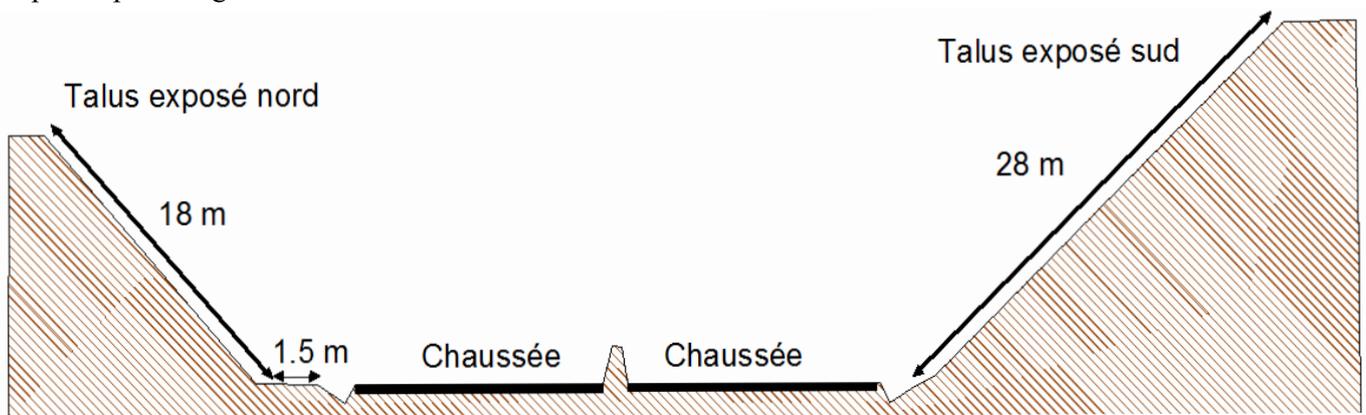
Figure 5: Illustration du site en déblai contenant les essais

Les essais ont été installés sur les deux talus de part et d'autre de la route (PK=298 et coordonnées  $x=629476.445$ ,  $y=406316.667$ ). La superficie retenue pour le talus exposé sud a été de  $1350 \text{ m}^2$  et celle pour le talus exposé nord de  $900 \text{ m}^2$ . La hauteur du talus exposé sud est de 28 m et celle du talus exposé nord est de 18 m et la pente est de 3H:2V (Figure 5).

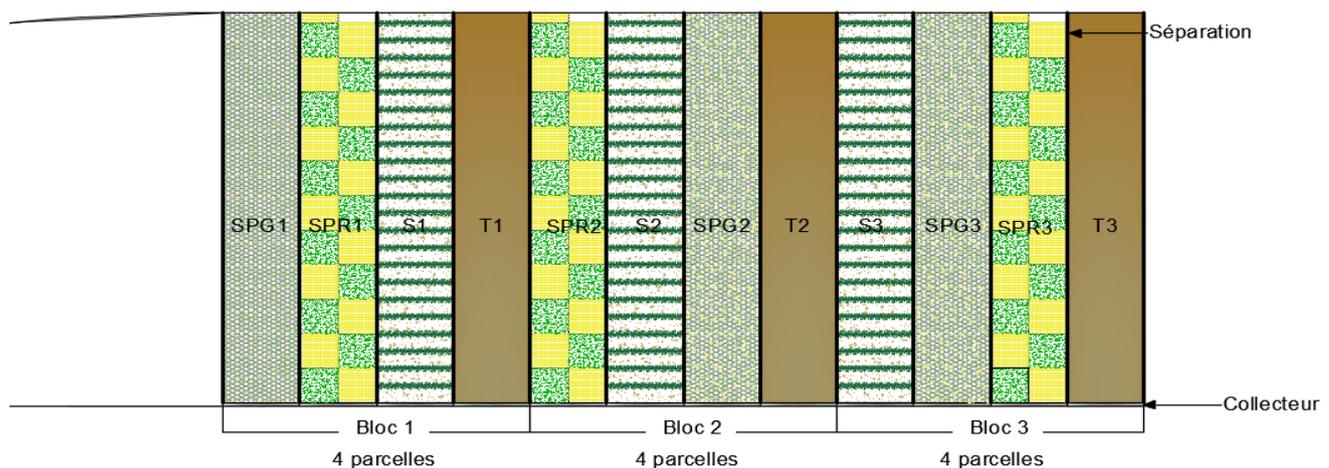
Figure 6: Dispositif expérimental (3 blocs composés de 4 parcelles: S, SPR, SPG et Témoin)

Cet essai est un dispositif en blocs aléatoires complets. Chaque bloc est composé de 4 parcelles, chaque parcelle correspond à un traitement (Figure 6). Il s'agit des traitements suivants:

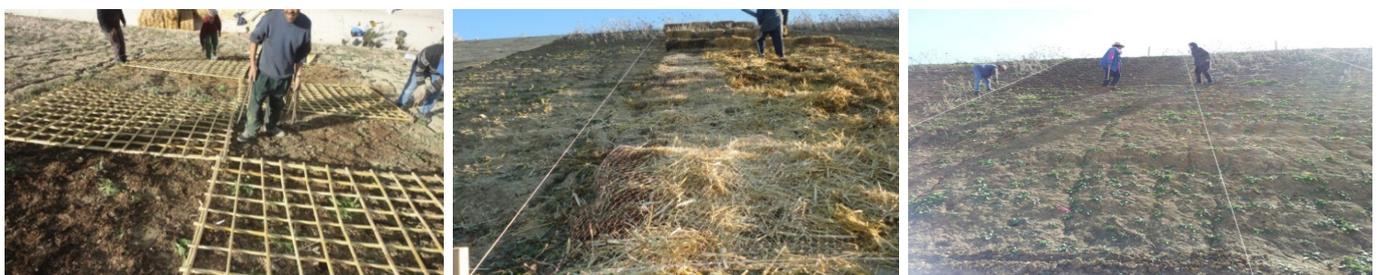
Figure 7: Pose des plaques de roseaux en maille (gauche); Fixation du paillage de paille avec un grillage fin (milieu) et Tracé des lignes à semer (droite)

**SPR:** Semis et plantations avec roseaux en maille (Figure 7);

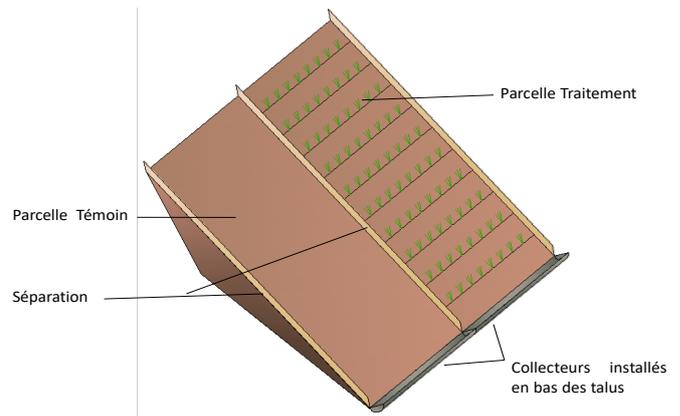
Figure 8: Illustration du dispositif expérimental installé pour la quantification de la terre érodée

**SPG:** Semis avec utilisation de la paille et du grillage (Figure 8);

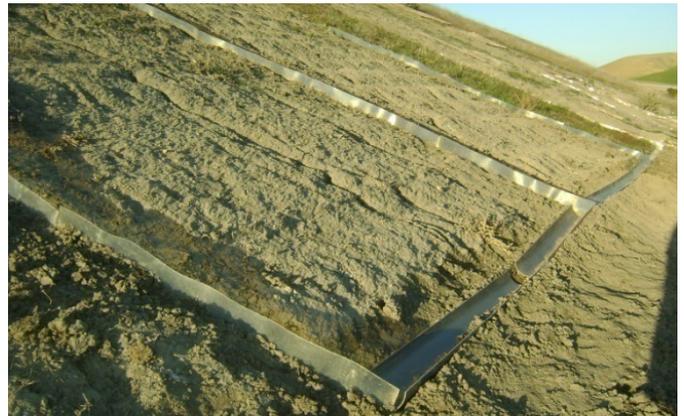
Figure 9: Collecteurs installés en bas des parcelles et séparations installées entre les différentes parcelles

**S:** Semis en ligne (Figure 9);

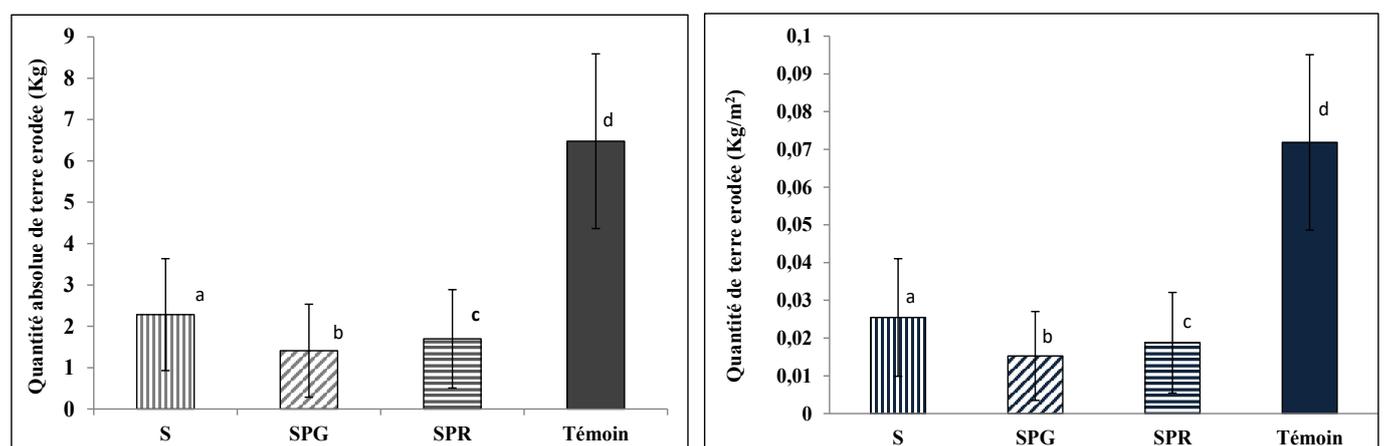
**Figure 10: Moyenne et écart type des quantités de la terre érodée absolue (gauche) et par m<sup>2</sup> (droite) issues des différents traitements. Test de comparaisons multiples des moyennes de Duncan. L'ensemble des histogrammes possèdent des lettres différentes ce qui signifie que les traitements sont tous significativement différents entre eux ( $\alpha = 0,05$ )**

Le test de comparaison des moyennes de Duncan a révélé que les traitements testés sont tous significativement différents entre eux ( $\alpha = 0,05$ ) en ce qui concerne les quantités moyennes d'Erodkg et d'ErodKgM2 (Figure 10).

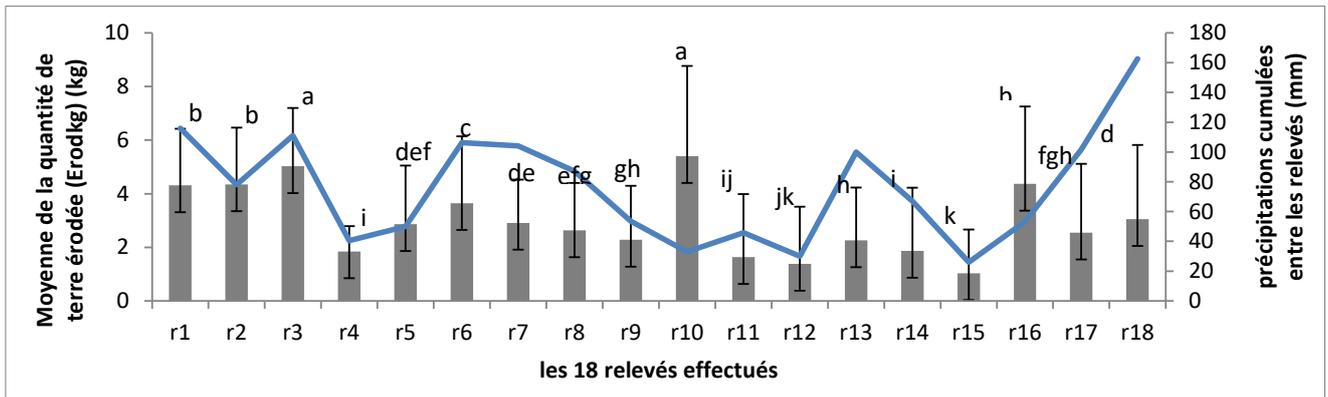
Figure 11: Moyenne et écart type des quantités de terre érodée absolue issues à partir des différents traitements installés sur les talus nord et sud\*. Les moyennes avec la même lettre ne sont pas significativement différentes ( $\alpha=0.05$ )

Les 18 relevés effectués ont présenté des différences significatives (Figure 11). Ceci est dû principalement aux hétérogénéités des précipitations relatives à ces relevés et à leurs intensités très variables. Les relevés qui ne sont pas significativement différents correspondent à des

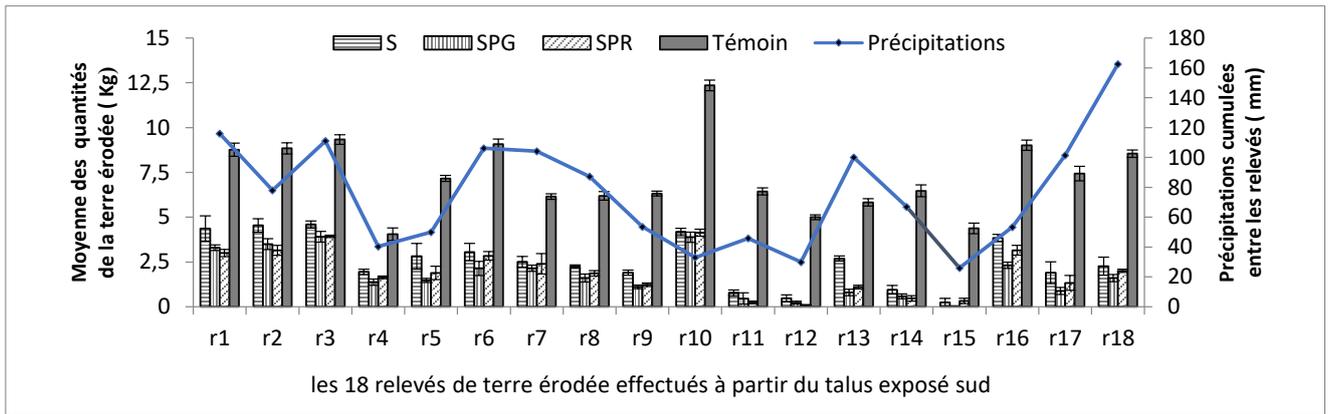
Figure 12: Quantités moyennes et écarts types de terre érodée prélevée à partir des parcelles de traitements installées sur le talus exposé sud\*

Au sein de chaque relevé on remarque que le témoin est significativement différent des 3 autres traitements (SPR, S et SPG) pour l'ensemble des relevés. Les traitements SPR et SPG ne présentent pas de différences significatives pour la plupart des relevés. Ceci est valable pour les deux expositions nord et sud (Figure 12 et Figure 13).

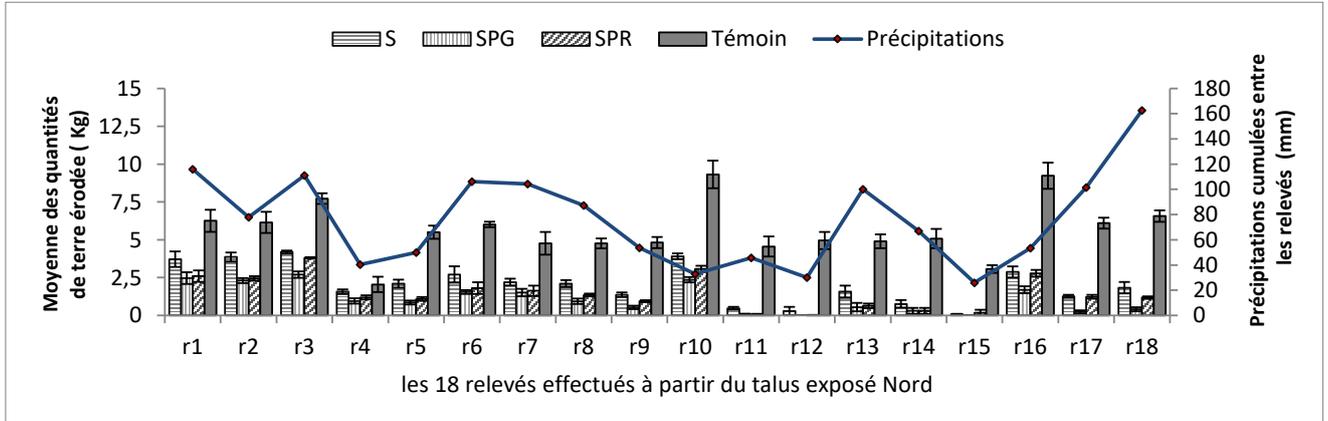
Figure 13: Quantités moyennes et écarts types de terre érodée prélevée à partir des parcelles de traitements installées sur le talus exposé nord\*

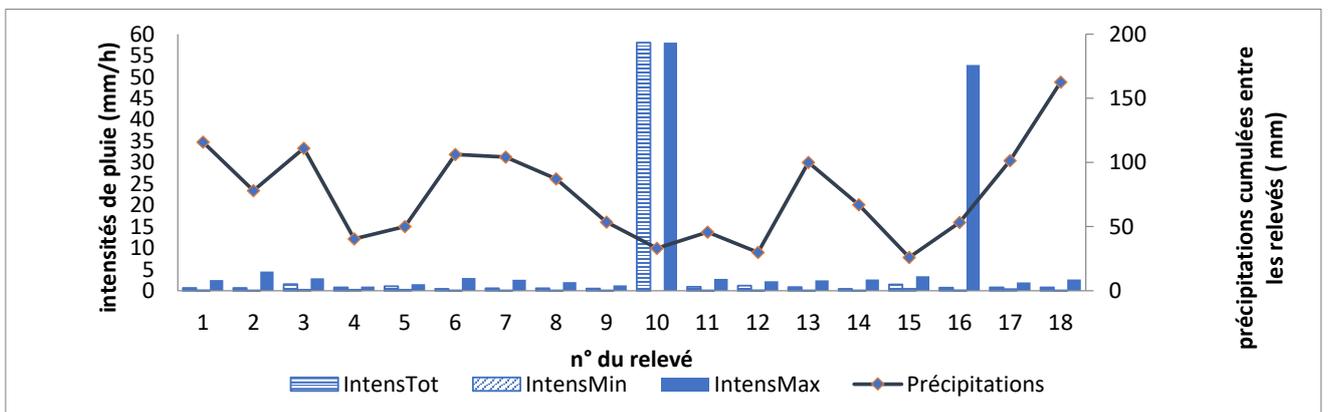
Figure 14 : Répartition des précipitations et des intensités de pluie selon les moments des relevés successifs

\*Les précipitations cumulées entre les relevés sont mentionnées sur cette figure à titre indicatif

Les plus grandes quantités de sédiments ont été prélevées à partir des témoins pour les deux versants nord et sud. Les quantités maximales de sédiments ont été prélevées pendant le relevé 10. C'est un relevé qui correspond à l'événement pluviométrique le plus marquant pendant la période de suivi (Figure 14), il a été effectué après 33 mm de pluie, c'est une quantité qu'on peut juger minime comparée à la quantité maximale de pluie durant la période d'essai, qui est de 162,6 mm (relevé 18), mais qui a été très concentrée dans le temps. Elle n'a duré que 34 min donnant ainsi lieu à l'intensité maximale de pluie durant la période d'étude (58,2 mm/h) (Figure 14).

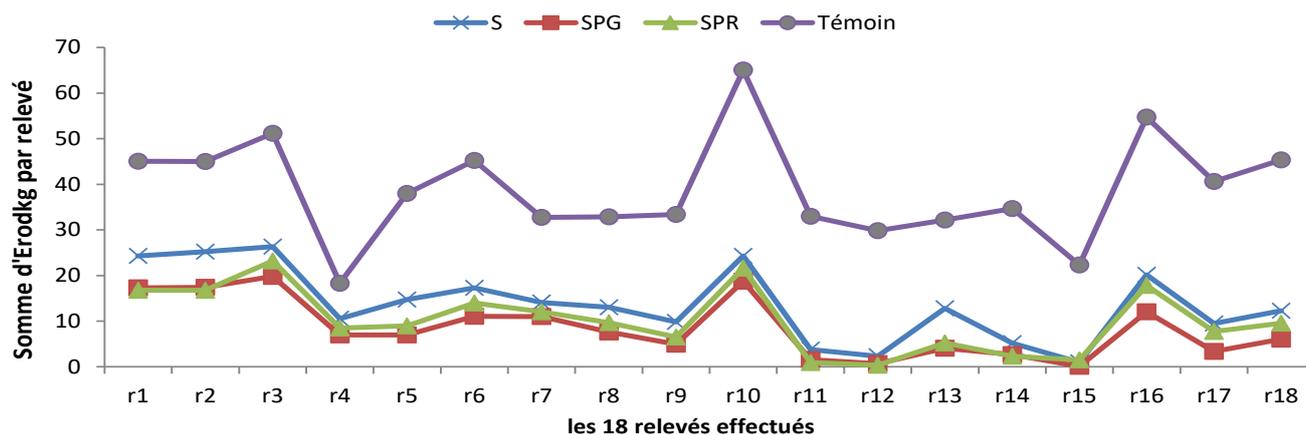
**Figure 15: Répartition des quantités de terre érodée (Erodkg) par traitement et par relevé**

Le SPG est le traitement qui a montré plus d'efficacité pour la réduction de l'érosion des talus marneux autoroutiers, suite aux événements pluviométriques enregistrés durant la période de suivi (Figure 15). Ces résultats restent liés aux conditions édapho-climatiques spécifiques à la zone d'étude.
